FINLANDIA-TALON  
**RAKENNUS-  
HISTORIA-  
SELVITYS**

arkkitehtuuri- ja  
muotoilutoimisto talli oy

Minna Lukander, arkkitehti SAFA  
Mari Mannevaara, arkkitehti yo  
18.3.2005

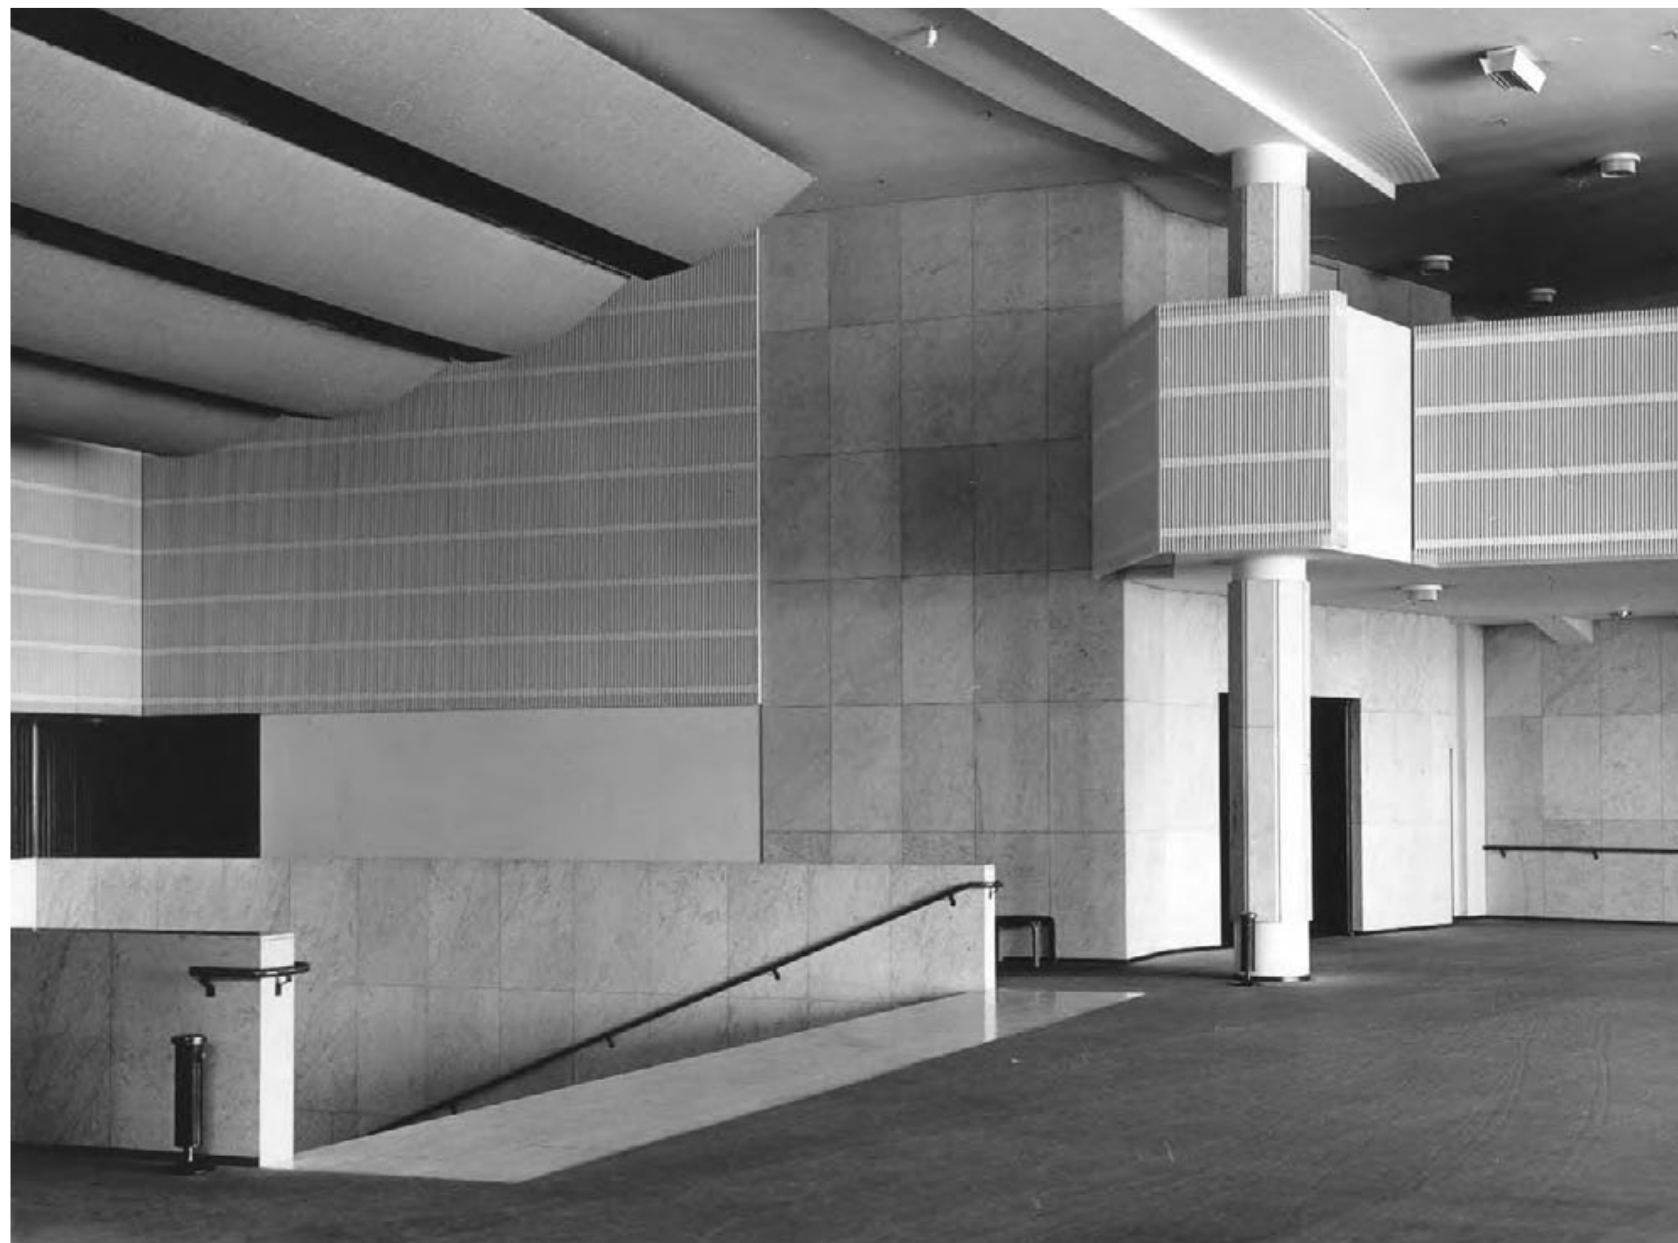
*Konserttisalin lämpiön  
akustisen seinäver-  
houksen detalji.  
Piirustus A601 (AAA)*

<sup>120</sup> Akustisia seinäverhouksia lisättiin lämpiöön, koska kattopinnan muuttaminen tasoitetuksi betonikatoksi heikensi tilan akustisia ominai-suuksia. KORA esityslista 65 / 2.2.1971 (HKRVA)  
Piirustus A601Konserttisalin lämpiö, parvekelämpiön kaide 1:20 / 10.12.1970 (AAA)  
Piirustus A687 Konserttisalin lämpiön katto 1:50 / 18.3.1971 (AAA)

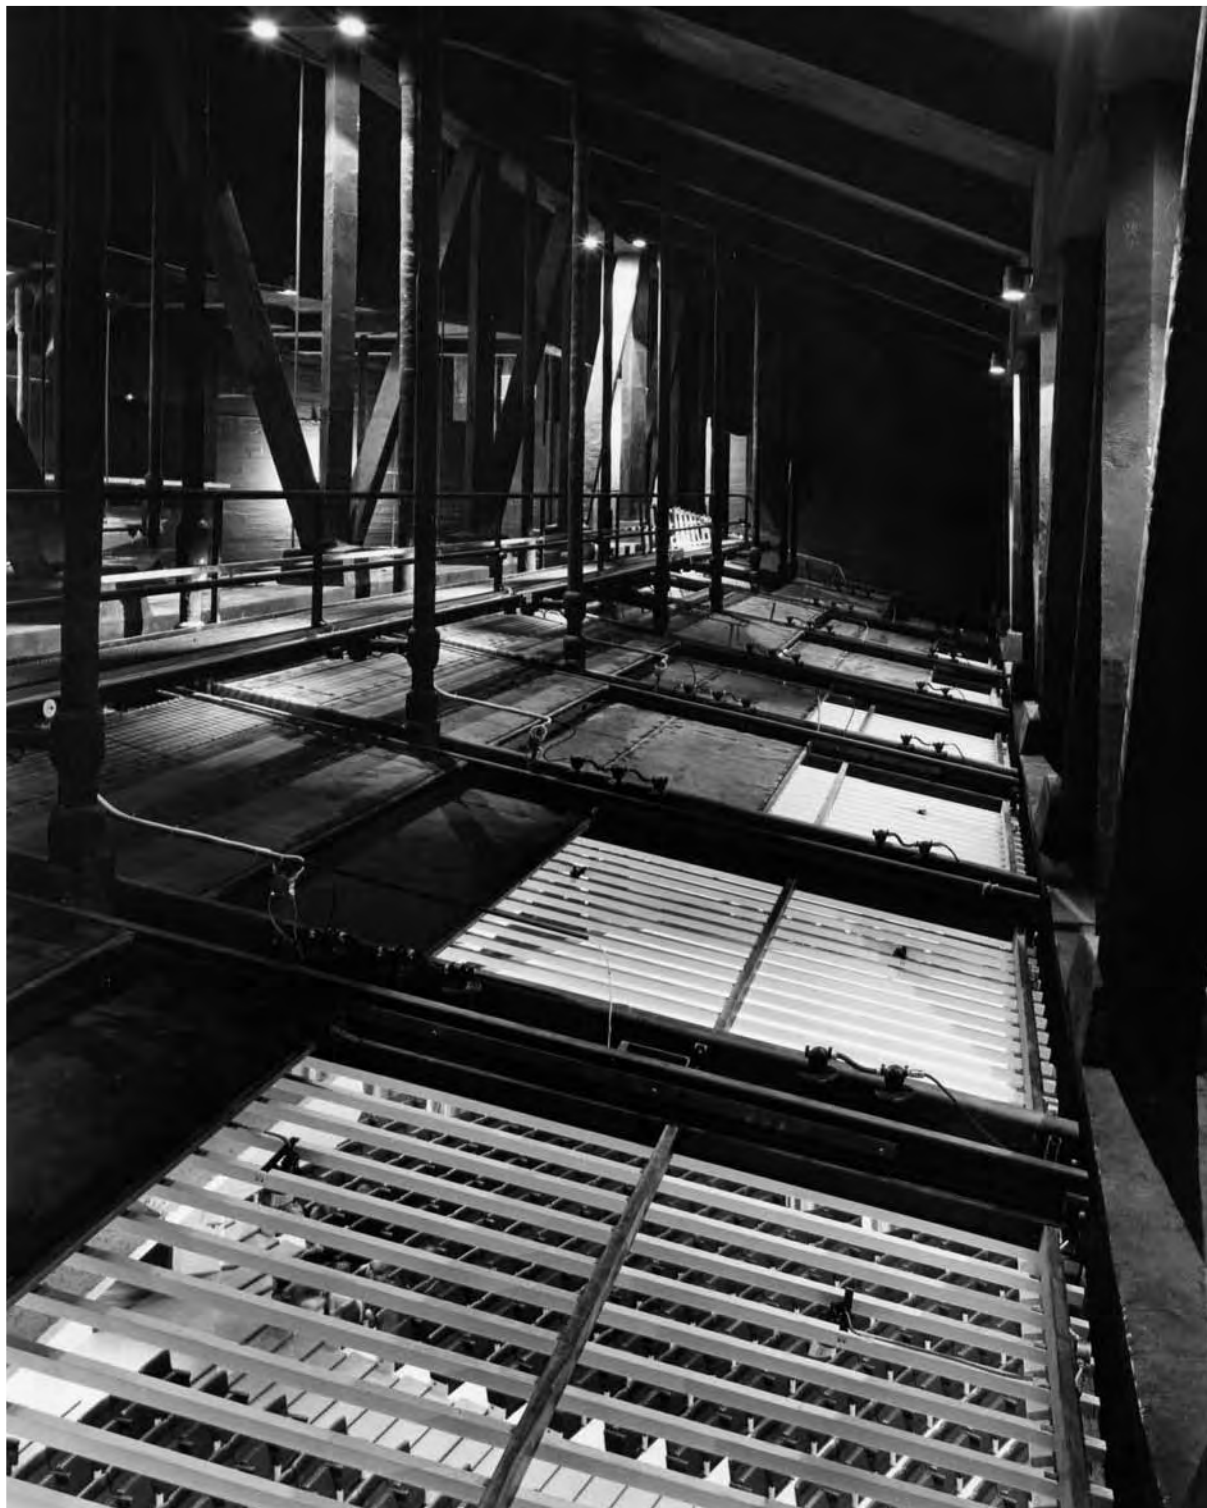
Konserttitalin katon akustisia liukuluukkuja.  
Kuva Richard Einzig. (FTA)
